台北市推動公園生態化 漫漫長路—— 以大湖公園水環境為例

文·圖 | 左承偉

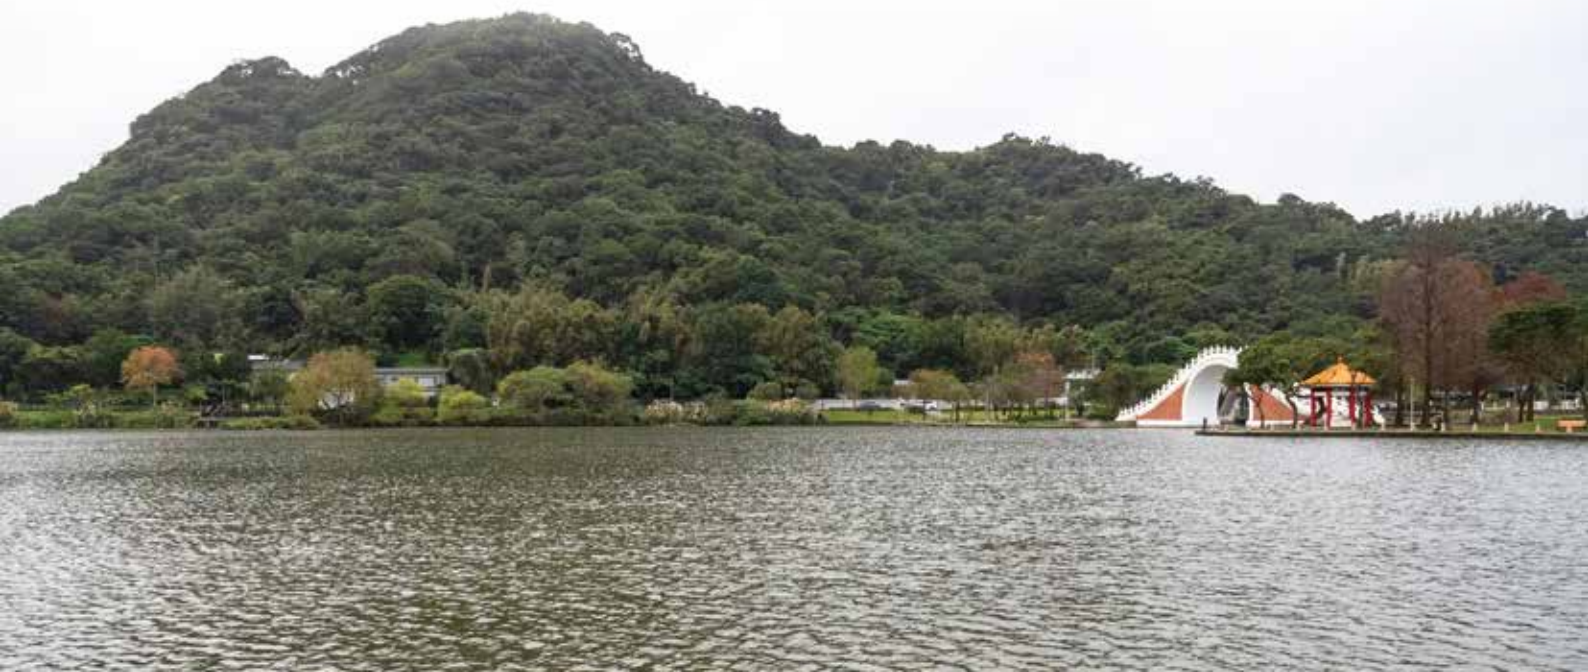
大湖公園經水利單位改造後已從濕地變成人工湖泊

左側小山即是白鷺鷥山，但如今不見鷺鷥棲息。

為何會這樣呢？根本的問題是大湖公園水泥化的後果。大湖原面積約19公頃，為了興建成功路與公園綠地、設施後，將湖岸水泥化、漿砌石化，形成垂直水岸，以及過度濬深後湖盆缺乏淺水區，造成湖岸水生植物完全消失，新湖岸被草皮、水泥砌石取代，這時小白鷺再也沒有能力漫步的淺水水生植物區，原本充滿水生植物的淺水區也常是魚蝦幼體、兩棲類棲息的環境，這正是鷺科水鳥供應食物來源的場域。加以周遭農田在都市開發下變為建地，白鷺鷥只得選擇離去，空留白鷺鷥山之名。

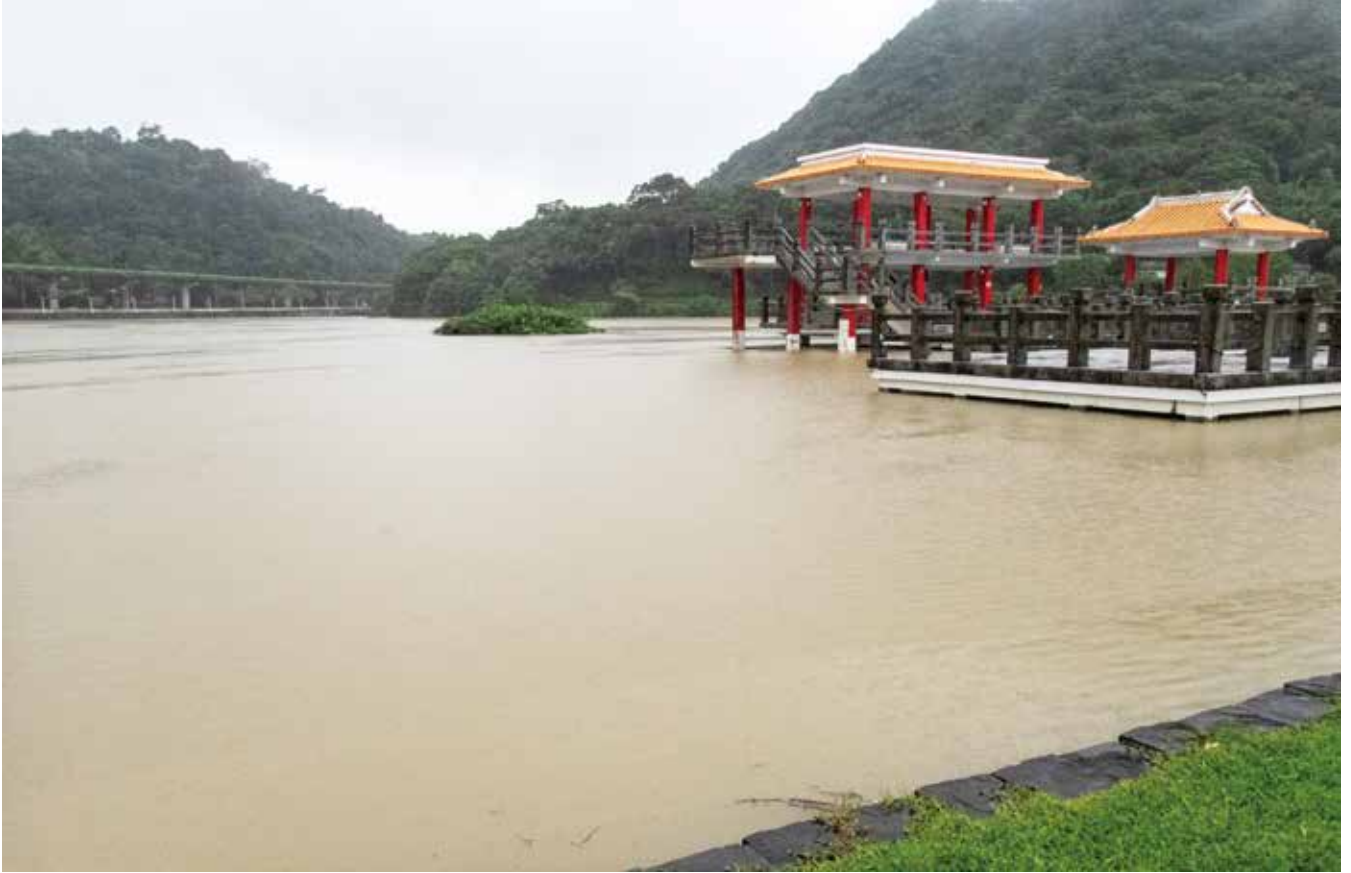
颱風或豪大雨時期大湖有兼具防洪功能的需求

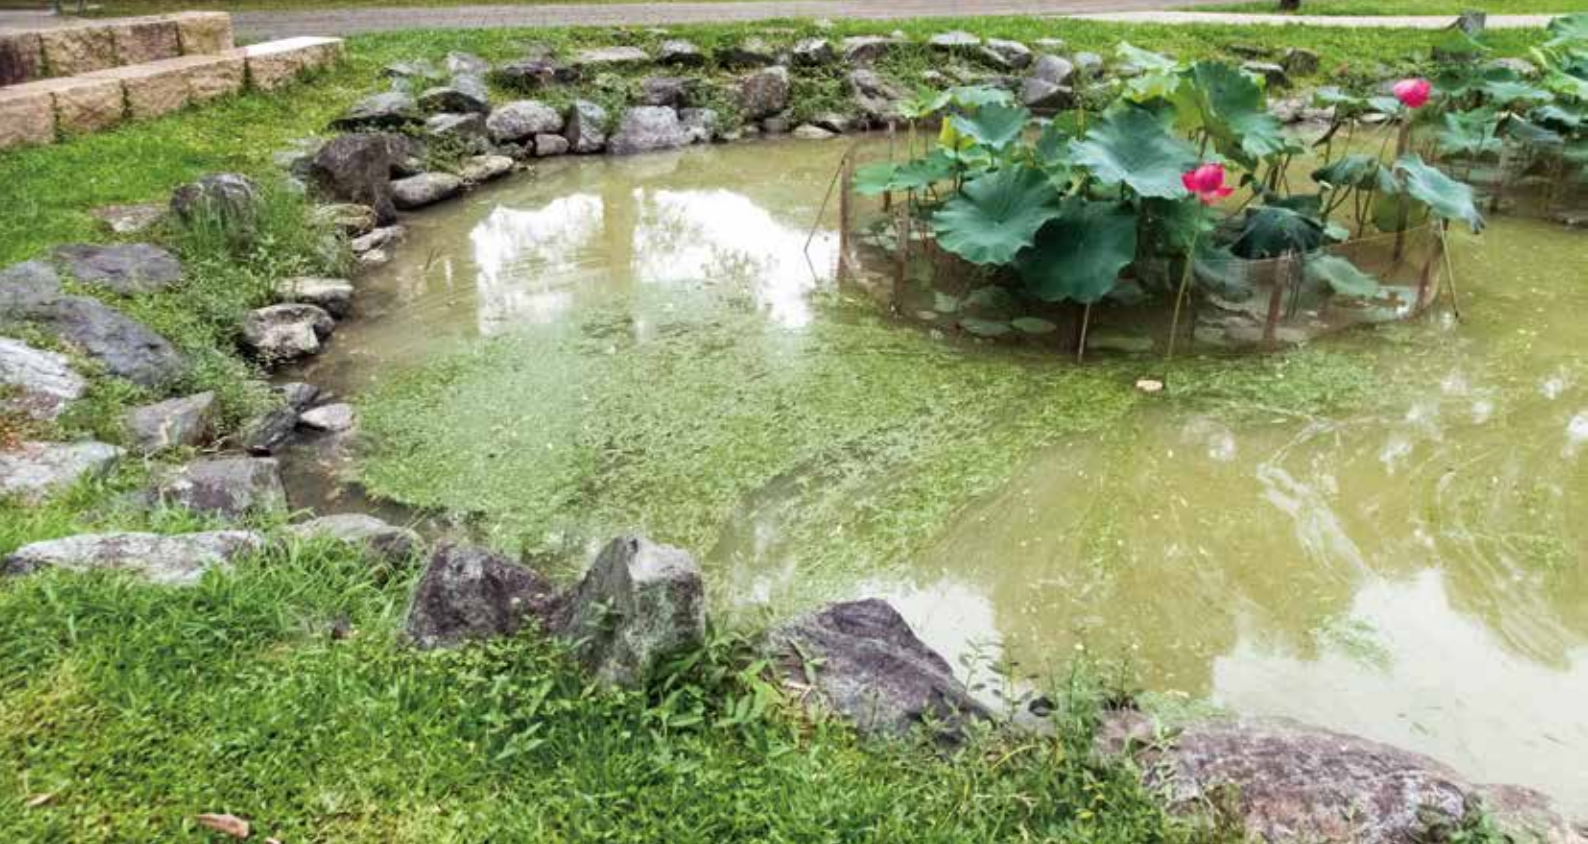
大湖荷花池由於最缺乏水流交換，又缺少足夠水生植物，因此夏季常出現藻華。

碧湖公園曾施做過一小段約30公尺的湖岸改善經驗，其花費就耗資200萬元，因此以大湖環湖4公里的水域，即便扣除白鷺鷥山一段，也是一筆相當大的預算。由於大湖公園在市府的定義上還具備防洪功能，使得任何改變湖岸的措施都可能遭到水利單位反對，因此就筆者已進行一年多調查及與公部門互動的經驗，建議水岸改善與原生魚類、水生植物復育等工作，可從大湖「荷花池」開始著手。該水域不僅面積小、深度淺，除了較容易操作外，也可較快看到成效，在出現成效後，才有好的依據推廣其他水域。

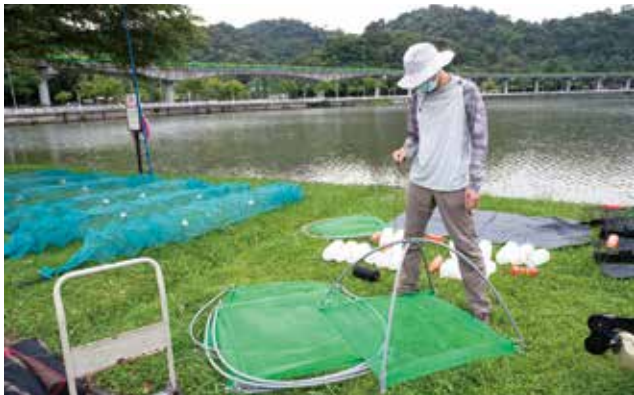
去年大湖公園調查計畫採用七種工具進行調查，並了解不同工具的採集效率。

筆者有幸於去年開始於大湖進行魚類調查及外來魚種移除計畫，根據四次調查，共採集到魚類5科17種，甲殼類1科1種，為日本沼蝦。其中原生魚種僅有2科8種；外來魚種3科9種。在採集數量的比例上，原生魚種僅佔14.6%，而外來魚種卻佔了85.4%。且前三大的優勢種均為外來種，分別是粉紅副尼麗魚(35.9%)、雜交翼甲鯰(29.1%)、尼羅口孵非鯽(9.2%)，這三者佔採集量的74.2%。
