# 錯誤的防護工程 是自然沙灘的殺手

文·圖 | 鄭明修 中央研究院生物多樣性研究中心

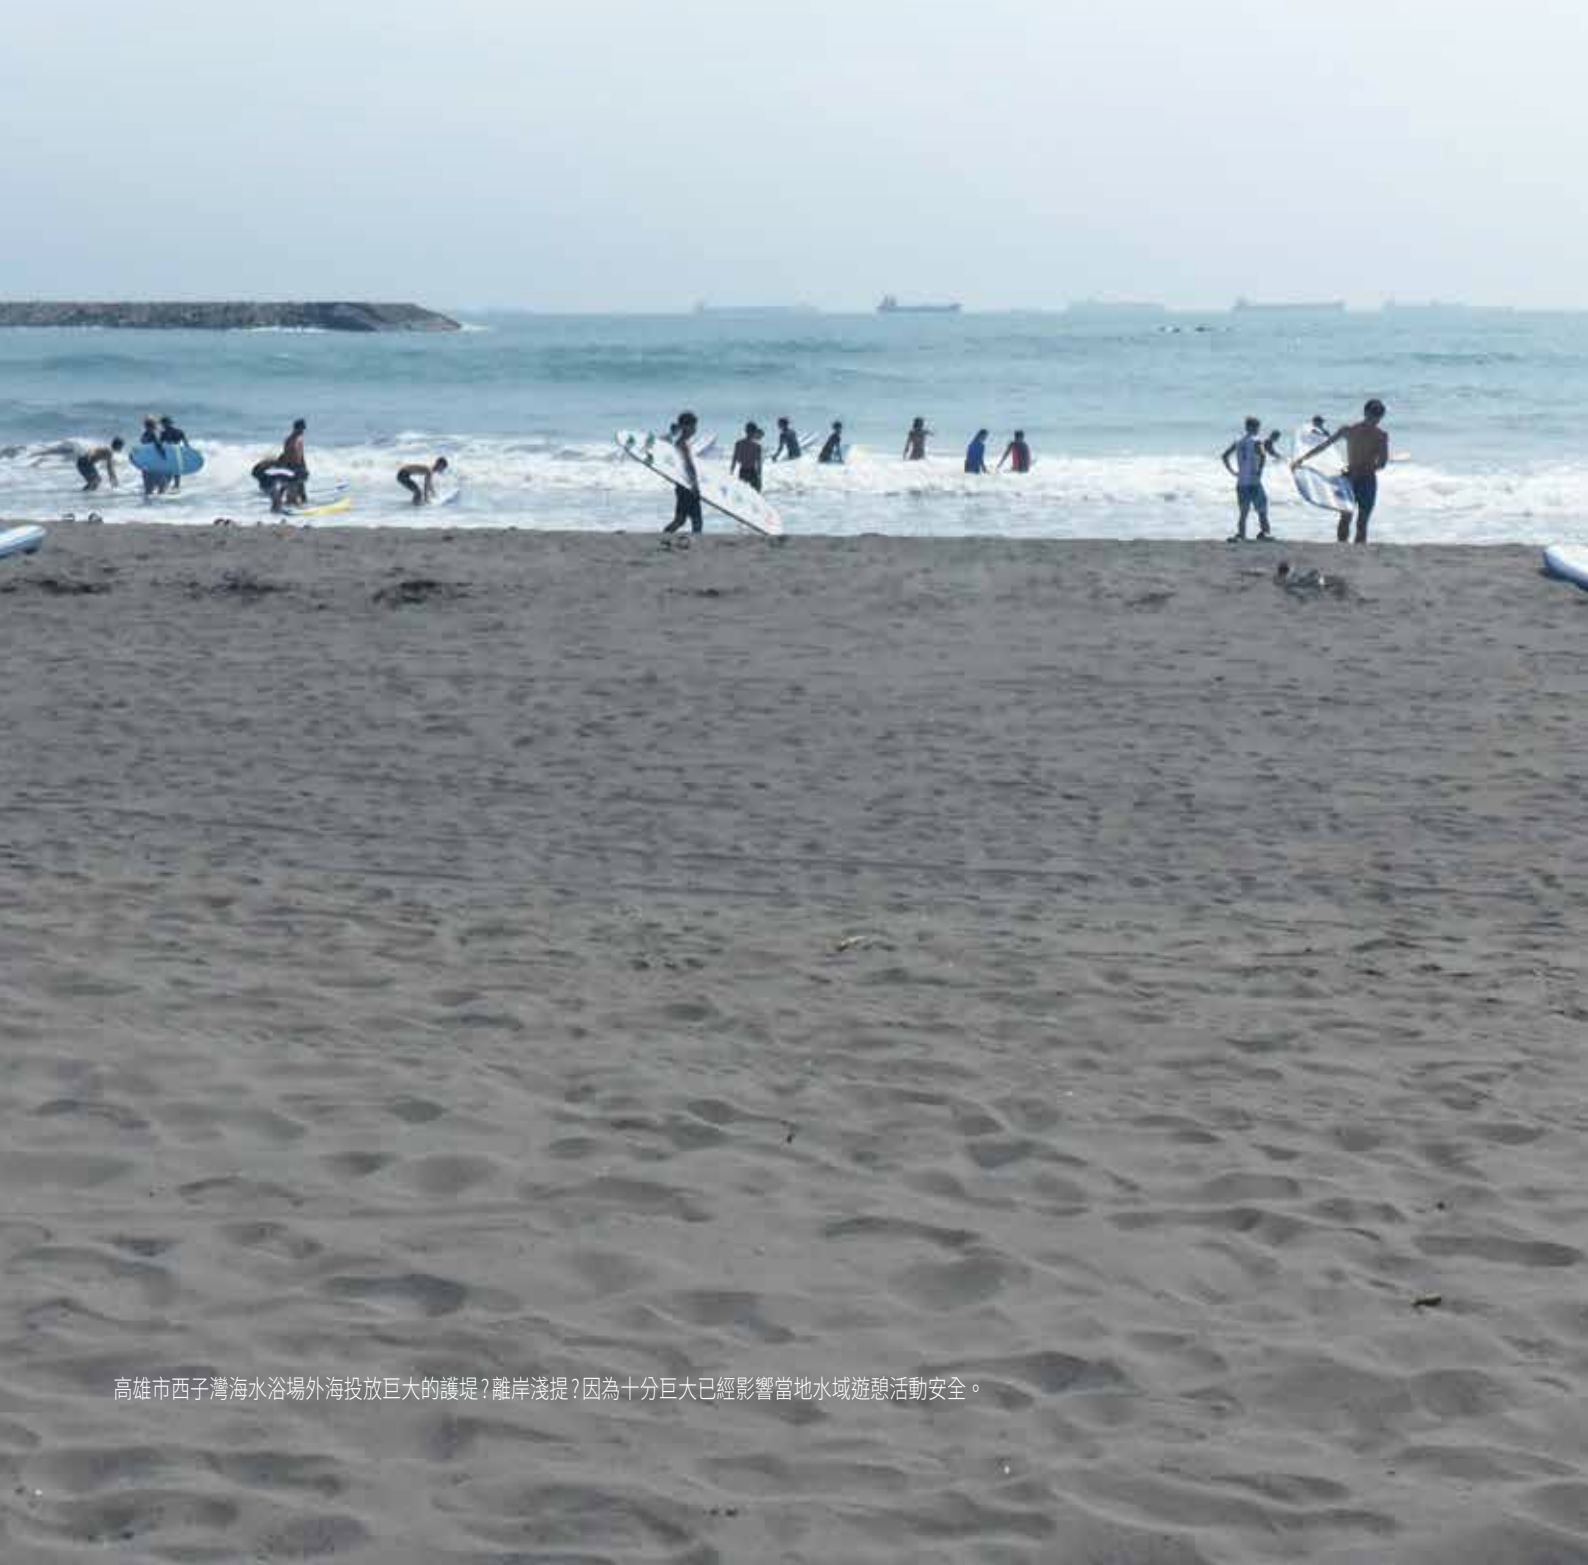
高雄市西子灣海水浴場外海投放巨大的護堤? 離岸淺堤? 因為十分巨大已經影響當地水域遊憩活動安全。

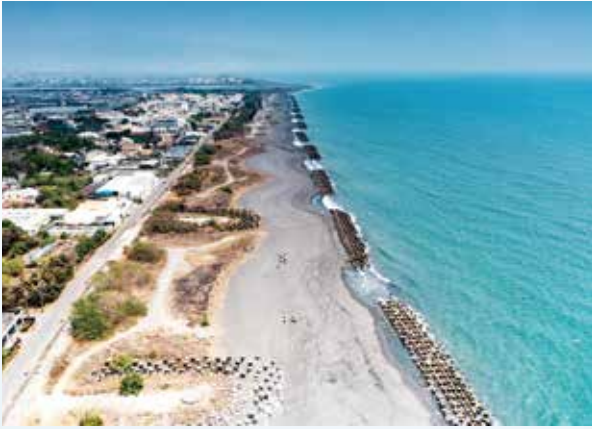
林邊堤坊外的離岸潛堤消波塊，已經養灘近百公尺，數十年來並無缺沙或侵蝕問題。(曹杰/空拍)

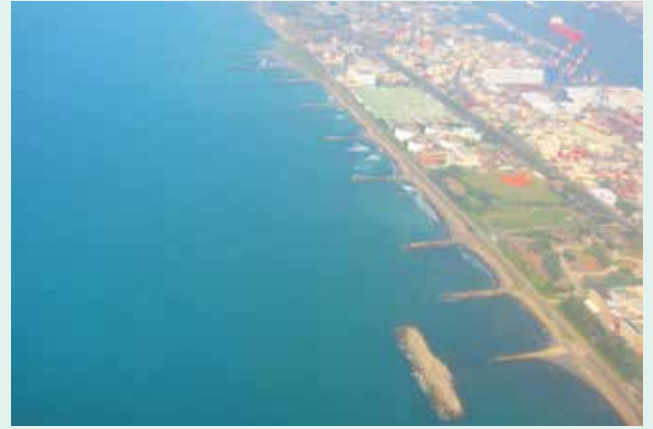
從飛機要降落小港機場前，可以俯瞰旗津沙灘滿佈離岸消波塊奇觀，很明顯改變海岸地形，失去自然景觀。

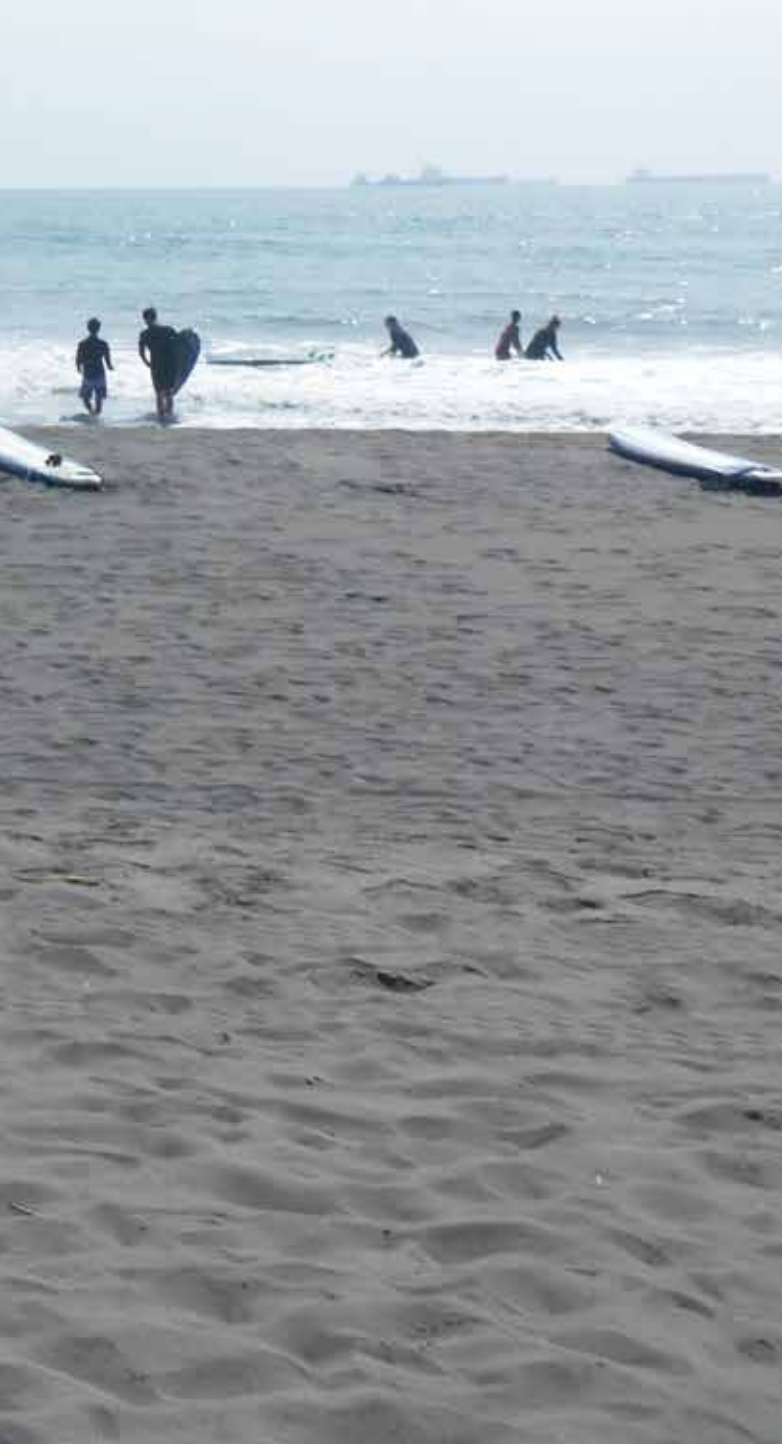
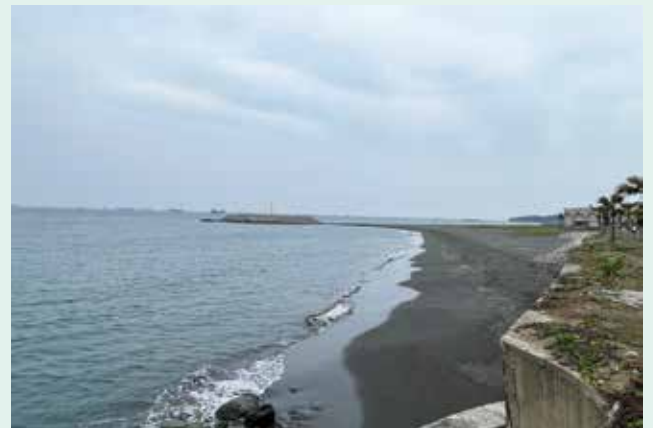
高雄旗津的離岸堤如今變成陸連島，沿岸沙灘景觀完全變形。

筆者2022年10月在旗津海水浴場看到一群年輕人正在學衝浪，由於外海蓋了一個超大型的離岸堤，造成波浪十分不穩定，我看了十分鐘後，發現這些年輕人沒有人可以拿衝浪板游出20公尺外，顯然離岸堤改變波浪方向或形成渦漩，對於衝浪者和游泳者的安全都有潛在風險。由於筆者在高雄出生，對於旗津海水浴場並不陌生，五十多年前就曾在此學游泳，如今旗津海灘走樣了，到處都是消波塊凸堤或是離岸堤，不僅失去原來美麗的自然沙灘景觀，亦更添加戲水者風險，甚至經常有溺水事件發生，為何海岸防護工程反而變成生態環境與自然沙灘的殺手？

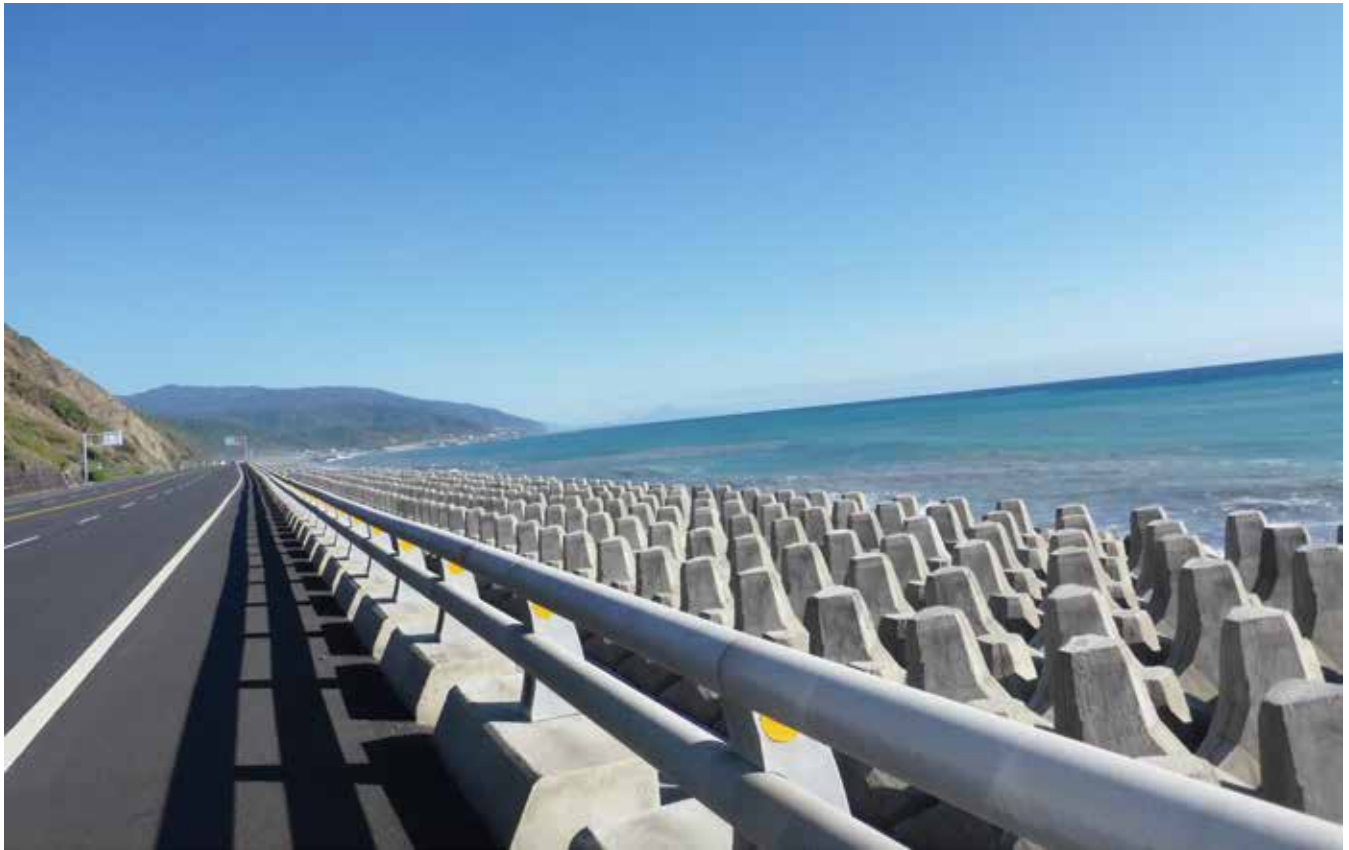
台東縣台九線濱臨太平洋綿延數十公里的消波塊保護工法，與海爭地，成為典型消波塊的「永續工程」。

刺數十年來河海工程把消波塊當成護岸工程的神主牌，從溪流河川到海岸邊到處可見，甚至在海岸沙灘上層層堆疊，尤其台東大武海灘到知本，可見綿延40多公里的消波塊海岸。其實是為了擴建台九線公路與緊臨太平洋沙灘爭陸地，海岸防護工程幾乎不斷地投放消波塊，殊不知每次颱風大浪侵蝕後，消波塊被打散或沉入沙中，只好不計成本繼續投放，因次被號稱為最典型的「消波塊永續工程」；其實當時擴寬道路只要將道路改建成高架化，不但免除山坡地崩塌、土石流，也可以避免與海爭地，消除颱風大浪的破壞，一舉數得。

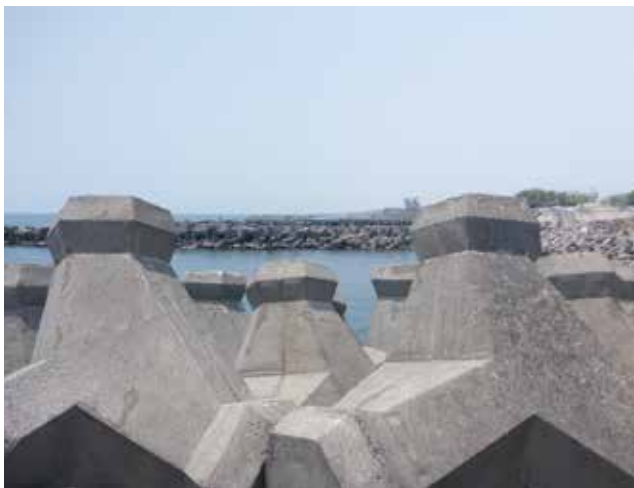
枋寮防波堤外的沙灘外已經堆置消波塊，但是外圍再堆置長方形消波塊，層層疊疊，是三層保障呢？還是消化經費預算？

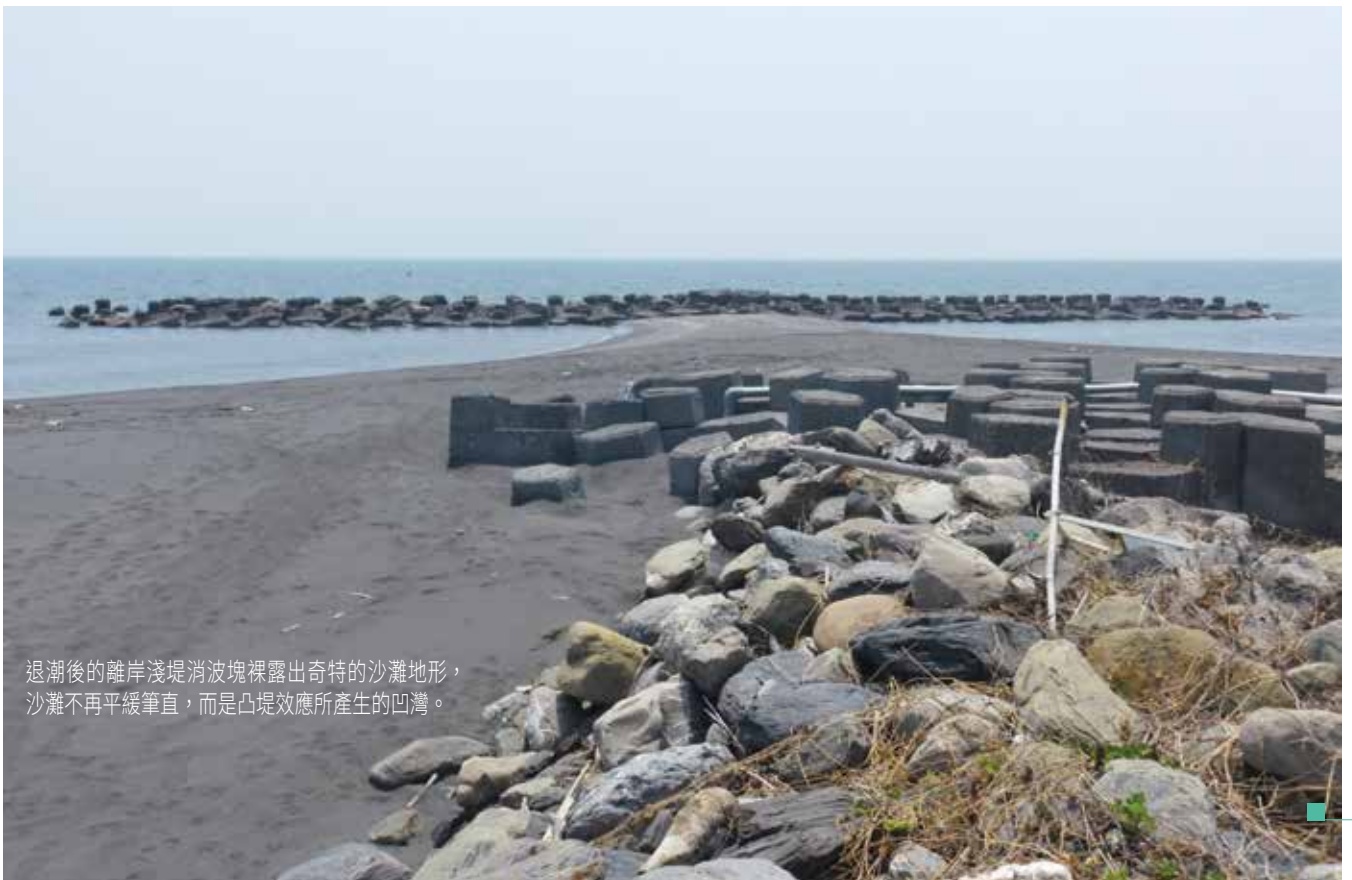
退潮後的離岸淺堤消波塊裸露出奇特的沙灘地形，沙灘不再平緩筆直，而是凸堤效應所產生的凹灣。

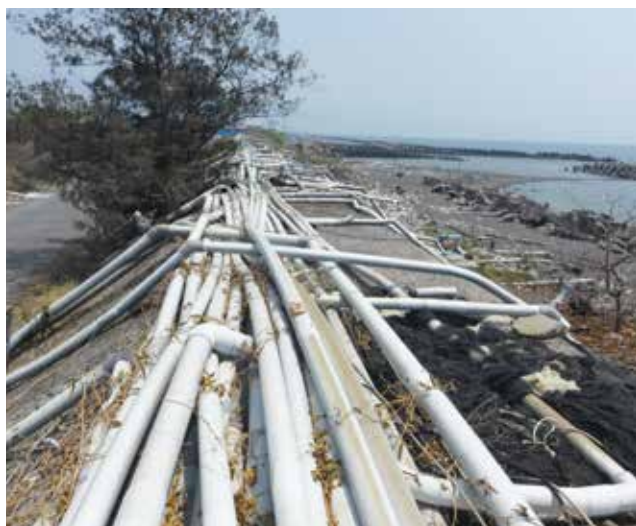
從海底抽水的水管橫跨過堤坊，在滿佈水管的堤防上景觀綿延數十里遠。

屏東縣在台灣西南沿海，海岸線長達136公里，自然沙灘原本十分穩定，除了最大河川高屏溪輸砂量最大外，東港溪、林邊溪、楓港溪等上游都沒有築水庫或水壩；一直往南到四重溪上游才建造牡丹水庫。由於林邊、佳冬到枋寮近四十年沿海養殖池超抽地下水，造成地層下陷十分嚴重，水利署就將該區海岸列為一級海岸防護區，其管理單位第七河川局除了建造防波堤外，後來開始投放消波塊護堤，接著又投放消波塊凸堤，緊接著又將整個海上建造消波塊離岸堤，綿延數十公里的防護工程並沒有解決養殖區的地層下陷問題，反而未建造良好養殖海水的取水道，造成養殖戶都要自行從海邊抽水，抽水塑膠大管在跨越防波堤，一直接到自家養殖池，有的甚至接管超過1公里，形成數千戶養殖戶的管路跨越海岸防護工程的世界奇觀。

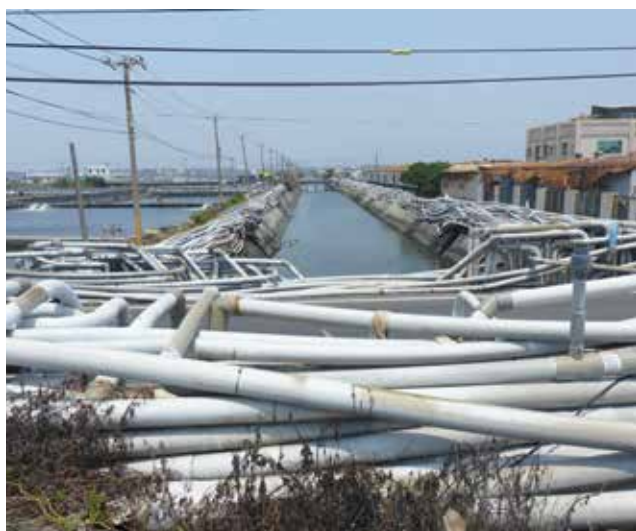
在小溪道路兩旁滿佈抽水管，集結在道路兩旁蔚為世界奇觀。

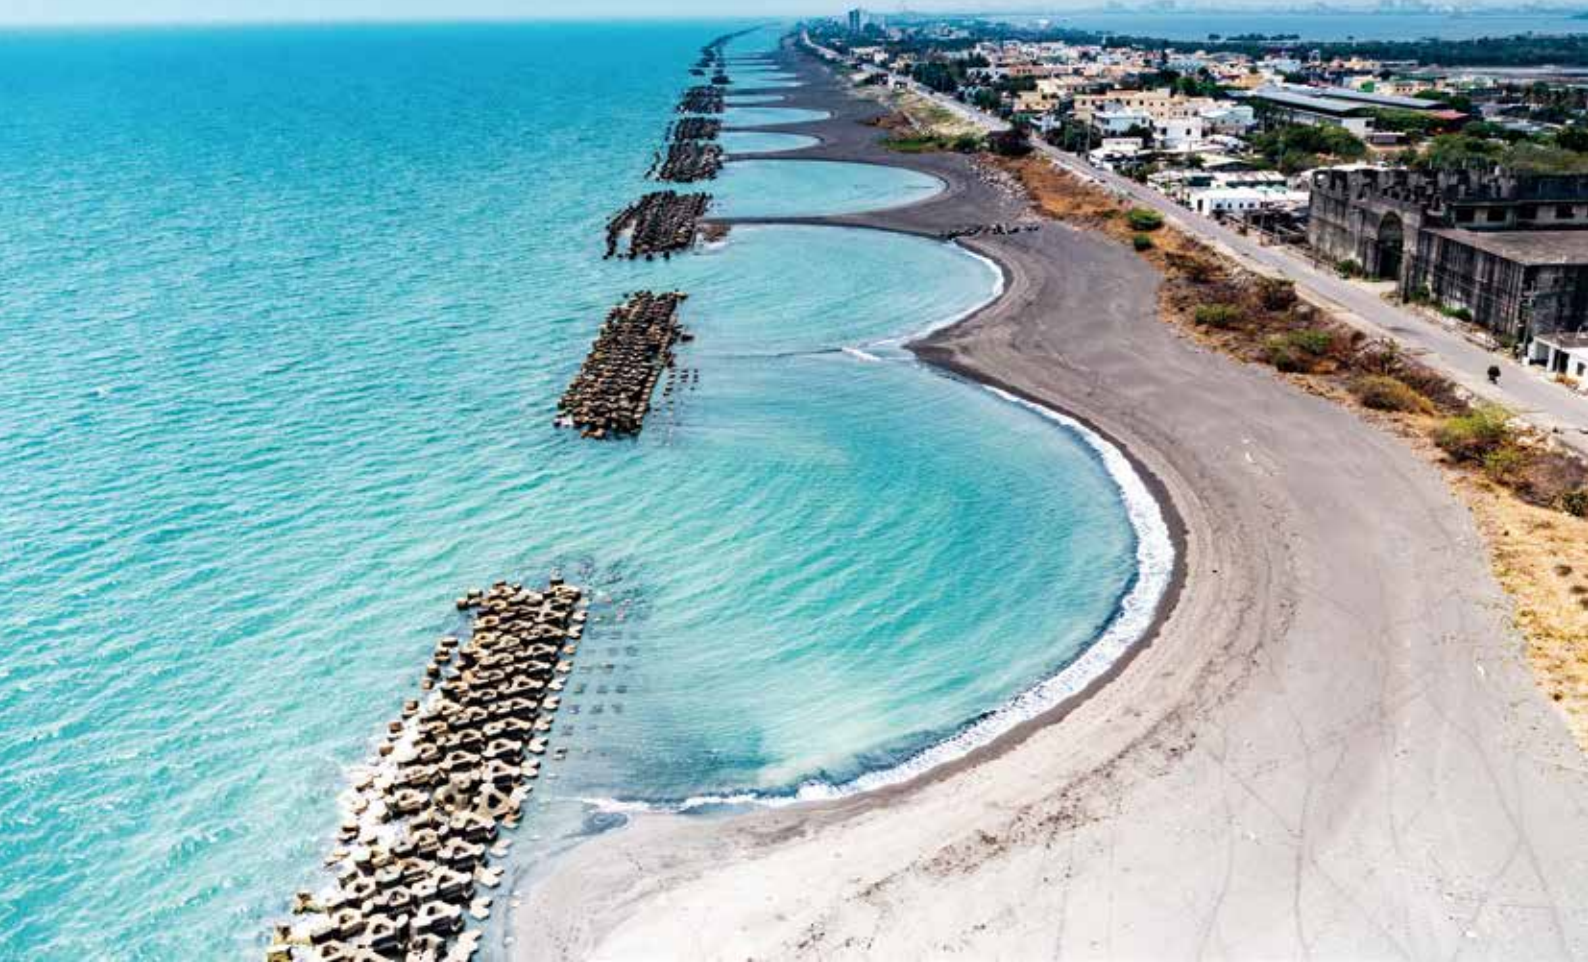
離岸淺堤消波塊造成海邊沙灘U形灣，非常容易形成離岸流(裂流)，這是海邊游泳者的隱形殺手。(曹杰/空拍)

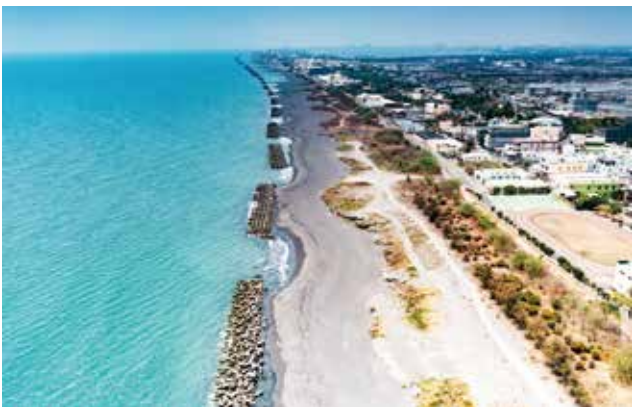
大鵬灣附近海灘壯觀的離岸潛堤是消波塊景觀。(曹杰/空拍)

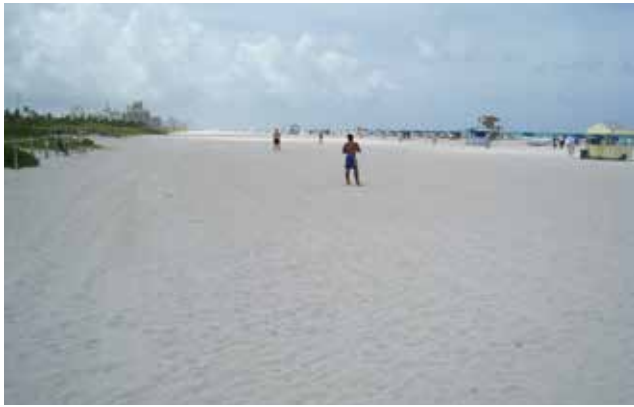
美國邁阿密海灘有寬闊的細沙海灘，無任何消波塊或凸堤，經營管理十分良好。

因素造成海灘遭受侵蝕，對綿延40多公里的海灘僅僅是一小缺失，但是其州政府竟然花費6500萬美金的工程經費，只是從其外海30公尺深處抽取海砂來鋪設在受到侵蝕海灘；很快就恢復自然海灘景觀，而且所補的沙源亦是原先流失到深海的沙質，恢復舉世聞名的休閒海灘品質；這對當地觀光產業和海景第一排的高樓大廈住戶非常有利，亦是
